## Avant-projet Val des seigneurs 143-145 – Etablissement des lots travaux

Le présent document constitue l'avant-projet relatif à la rénovation des techniques communes des immeubles situés Val des Seigneurs 143 et 145, à 1150 Woluwe-Saint-Pierre.

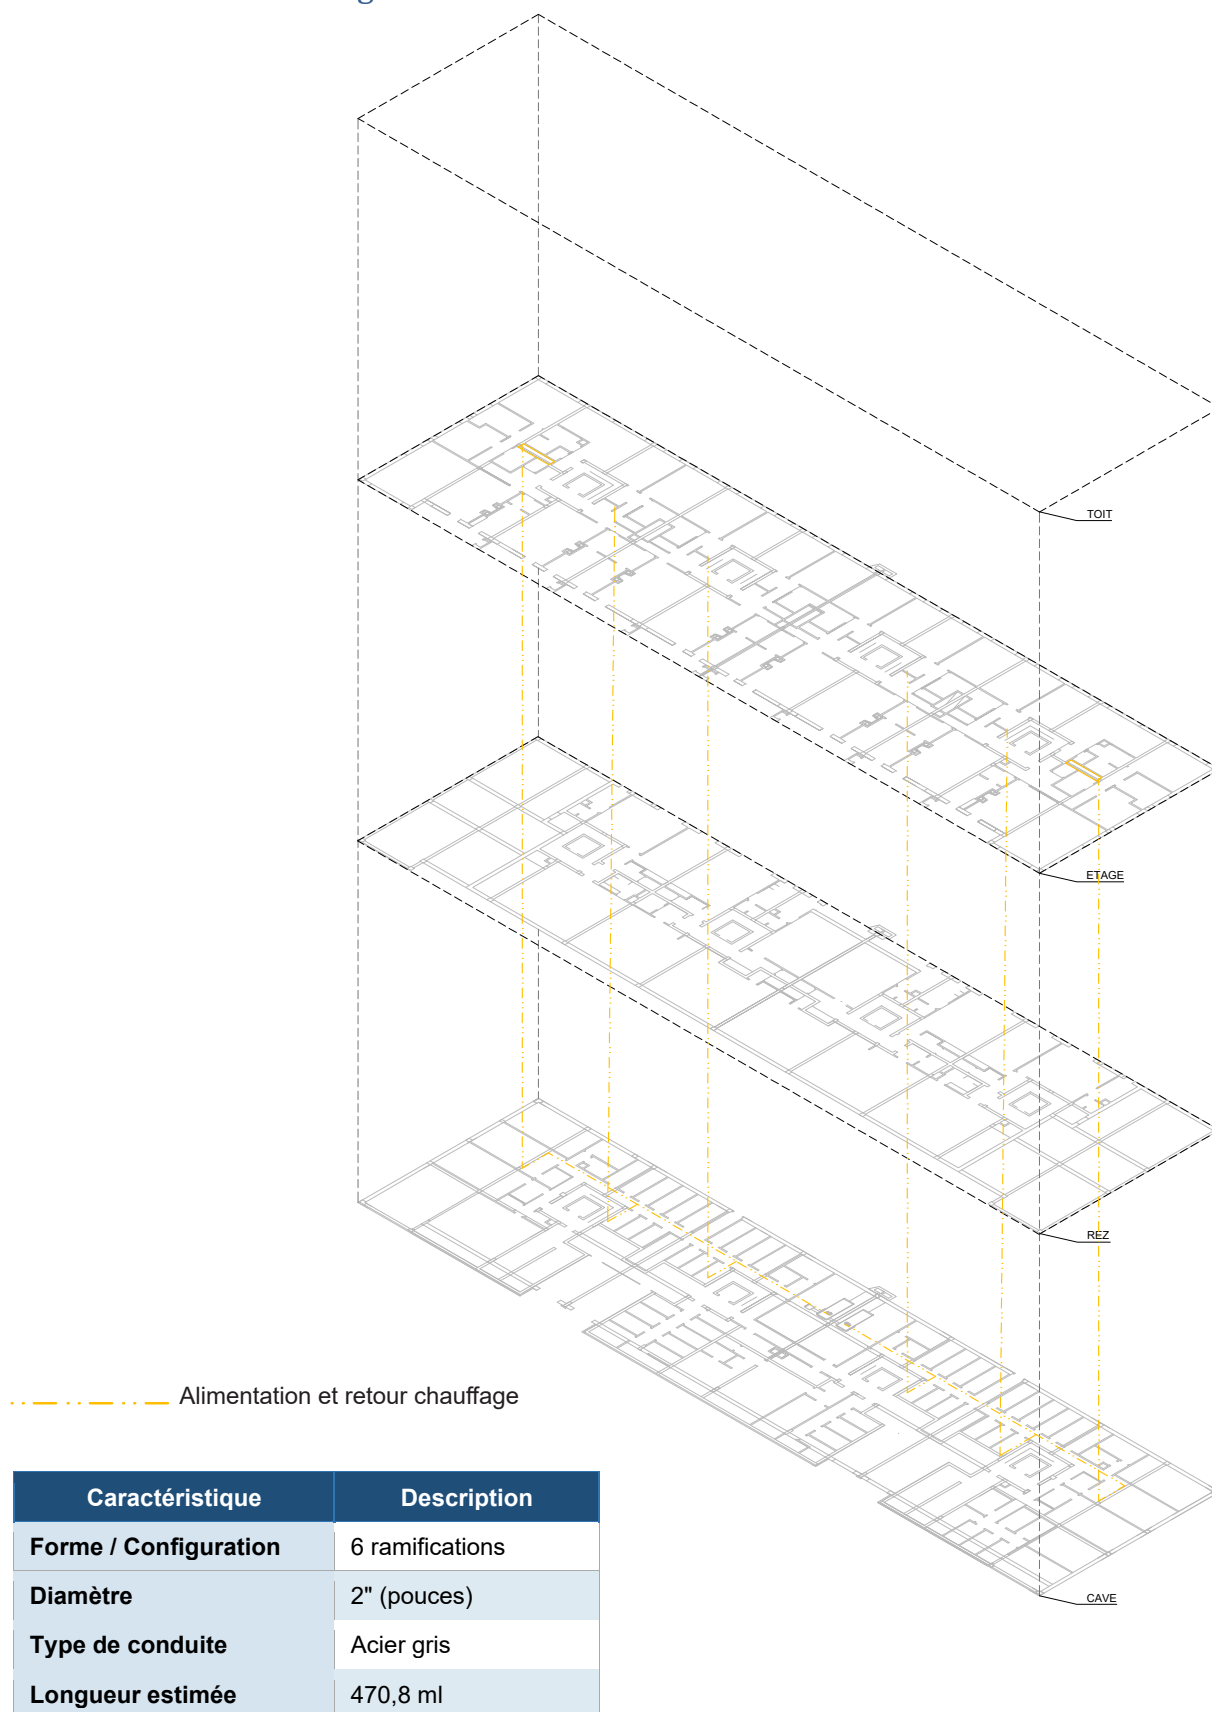
### A - Colonnes de chauffage

Présent uniquement en Gaine 1. Corrosion de surface visible sur les deux bâtiments. À intégrer au projet si intervention en Gaine 1 !

- Le remplacement des conduites de chauffages aux gaines tc.M1 et tc.M2 (qui sont présente dans la trémie à rénover. (Si ce poste n'est pas retenu, le remplacement ultérieur des conduites de chauffage devront faire l'objet d'une réouverture des gaines tc.A1 et tc.M1 – uniquement – possible en cuisine ou en couloir)
- Le remplacement des alimentations d'eau chaude et froide dans les communs du sous-sol
  - Ce poste nécessite un désamiantage préalable mais peut-être effectué indépendamment du reste des travaux.
- La suppression des lignes de gaz obsolète (tc.A1 et tc.M1 uniquement)

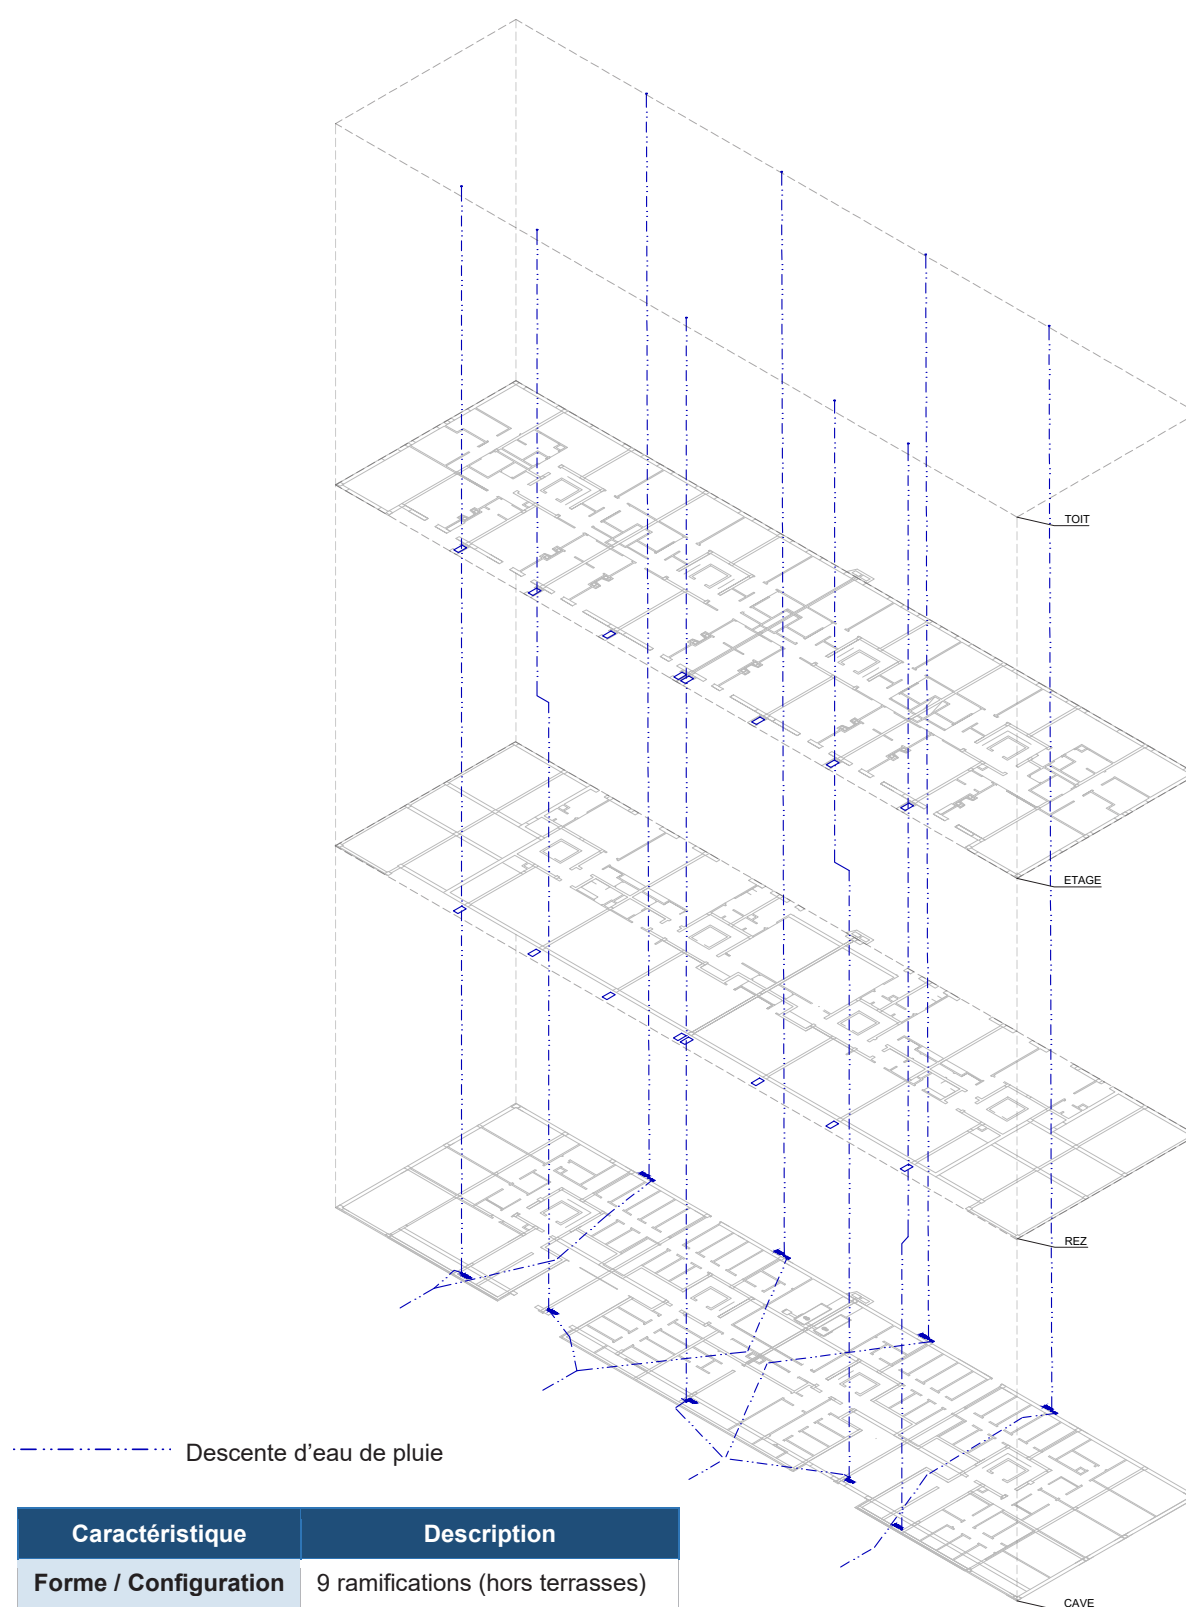
## B - Descentes d'eau de pluie

| Caractéristique | Description |
|---|---|
| Forme / Configuration | 9 ramifications (hors terrasses) |
| Longueur estimée | 229,5 ml |

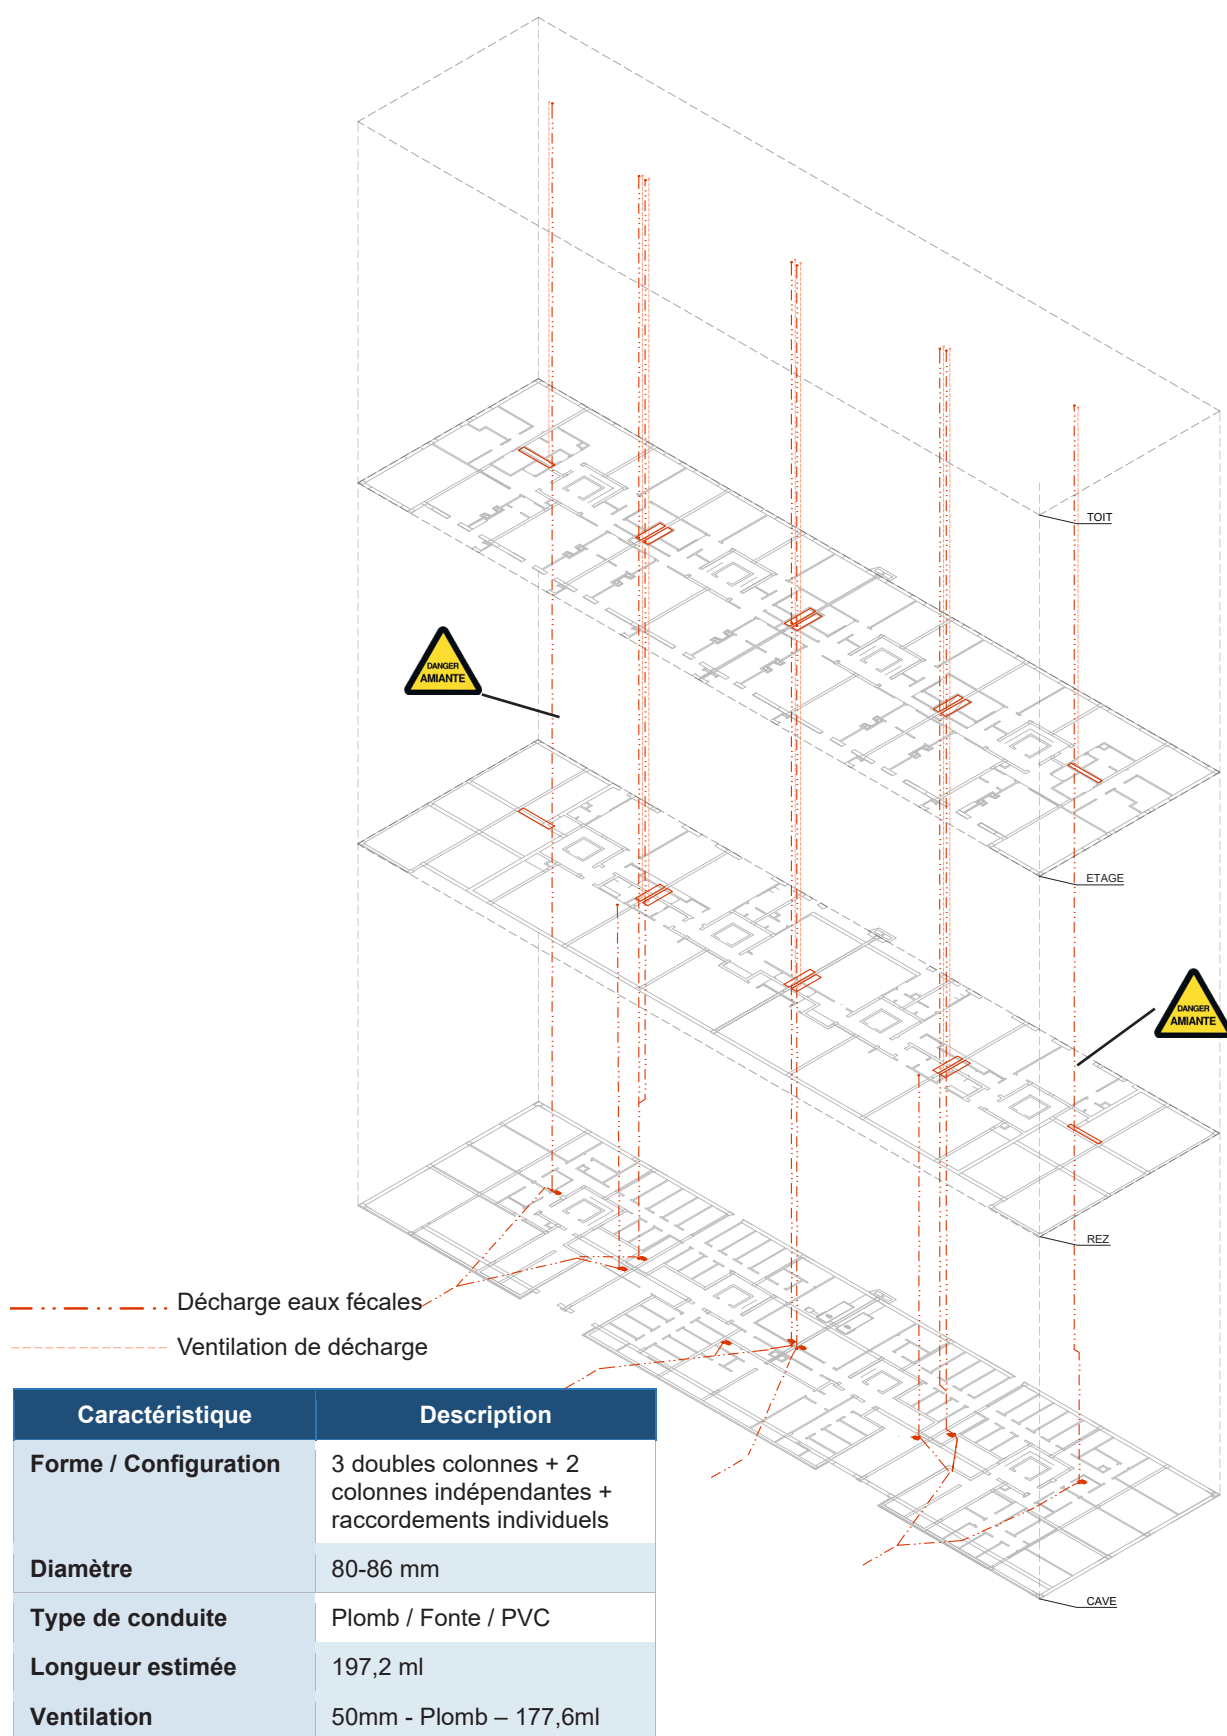
## C - Eaux fécales et ventilation

Le sondage confirme et complète les observations visuelles avec un degré de sévérité accru: 67% des résidents de la gaine 1 et 44% des résidents des gaines 2-3-4 signalent des dégâts par fuites. Toutes les gaines présentent désormais des fuites avérées. Le remplacement complet des évacuations est impératif.

- L'ouverture de gaines techniques au dos des WC et sur la tranche des bain / douche
- Le démontage des canalisations d'évacuations d'eaux usées (diamètre 50mm) et des eaux fécales (diamètre 90mm)

- Les réparations des maçonneries qui forment ces gaines techniques, car elles sont endommagées partiellement en plusieurs points
- La mise en œuvre de nouvelles canalisations d'eaux usées (diamètre 75mm) et d'eaux fécales (converti en diamètre 100mm)

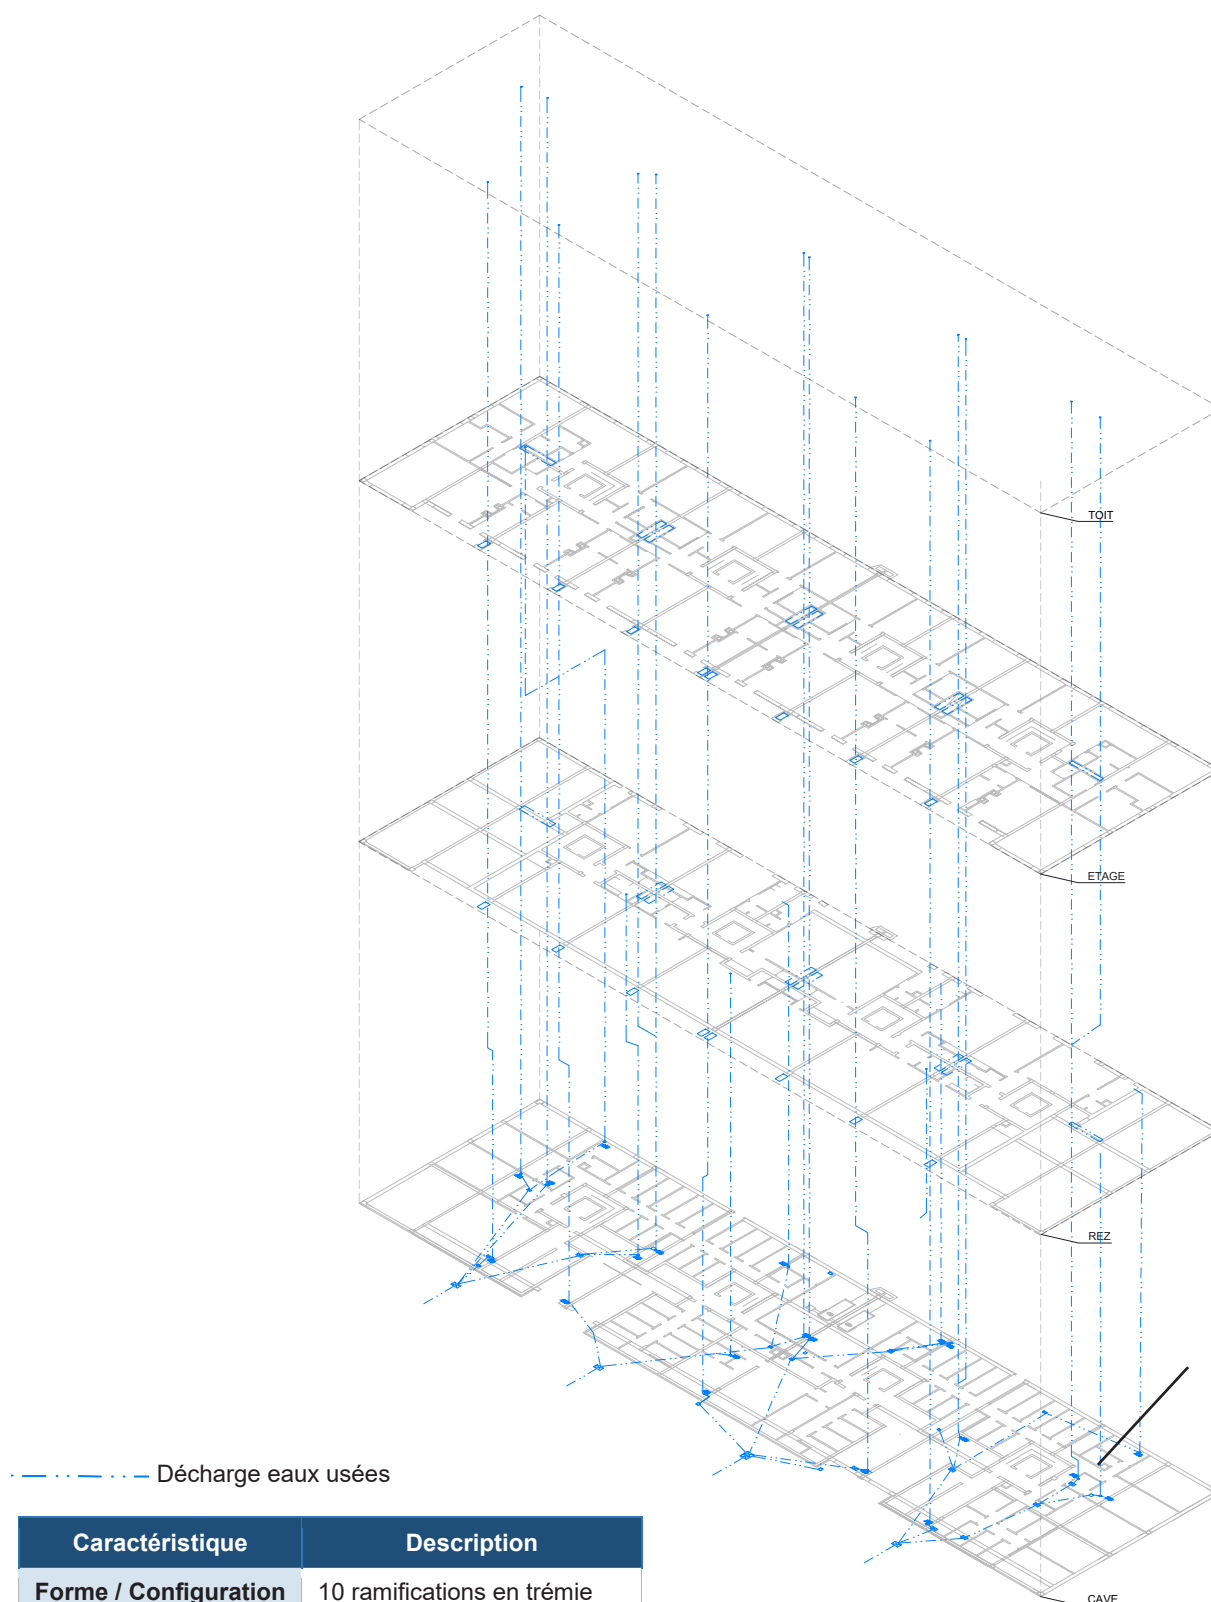
## D - Eaux usées

| Caractéristique | Description |
|---|---|
| Forme / Configuration | 10 ramifications en trémie chaude + 6 en trémie froide + indépendantes |
| Diamètre | 50 – 90 mm |
| Longueur estimée | 366.4 ml |

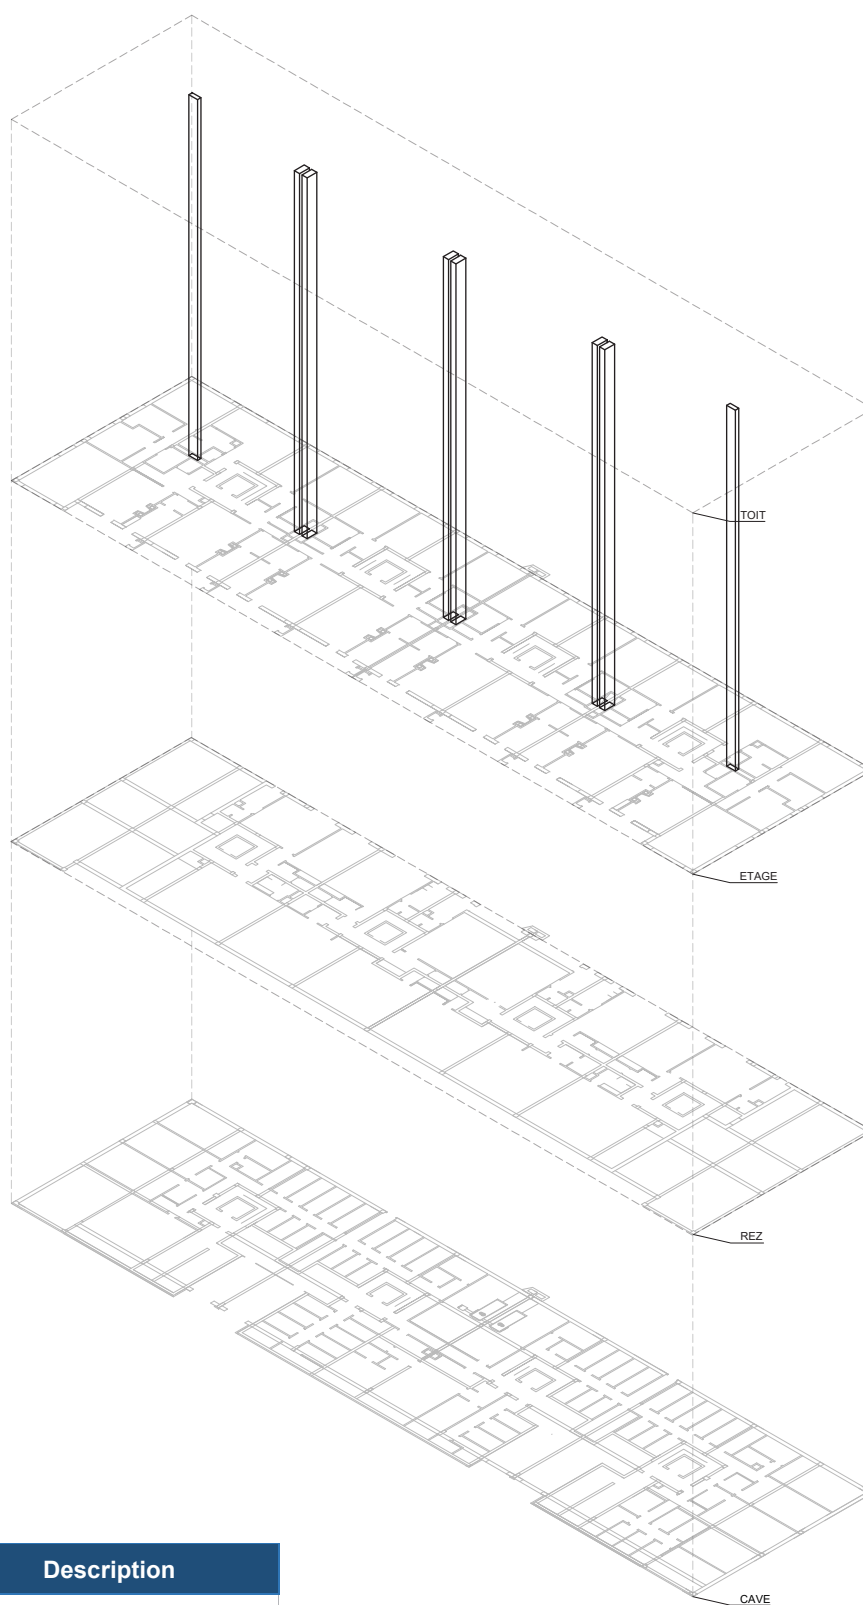
## E - Shunts ventilés

| Caractéristique | Description |
|---|---|
| Forme / Configuration | Boisseau béton |
| Section | 20x20 (var.) |

Le déséquilibre aéraulique causé par la présence hétérogène de VMC individuelles (50% gaine 1, seulement 31% gaines 2-3-4) génère des refoulements d'odeurs chez les résidents non équipés. Le sondage révèle 50 à 58% de plaintes pour odeurs. Toutes les gaines sont considérées avec défauts d'étanchéité à corriger.

- La mise en œuvre de moteurs d'extraction d'air communs en toiture. Celle-ci évite tout rejet d'air vicié dans un appartement voisin.
- Les appartements conservent les systèmes d'extraction particuliers aujourd'hui en place
- Les appartements ne bénéficiant pas de ventilation mécanique bénéficient d'une extraction d'air pour leur salle d'eau (WC et/ou salle d'eau).
- **Attention** : La régulation des flux d'air n'est pas dimensionnée parfaitement. Il s'agit d'une mise en œuvre hors des « règles de l'art », qui permet uniquement de résoudre les pathologies et d'améliorer la situation.
- Les règlements énergétiques relatifs à Brussels environnement ne sont pas respectables.
- En revanche, le dimensionnement des équipements de ventilation se fait selon les prescriptions techniques en vigueur (50m³/h pour les salles de bain, 25m³/h pour les WC)

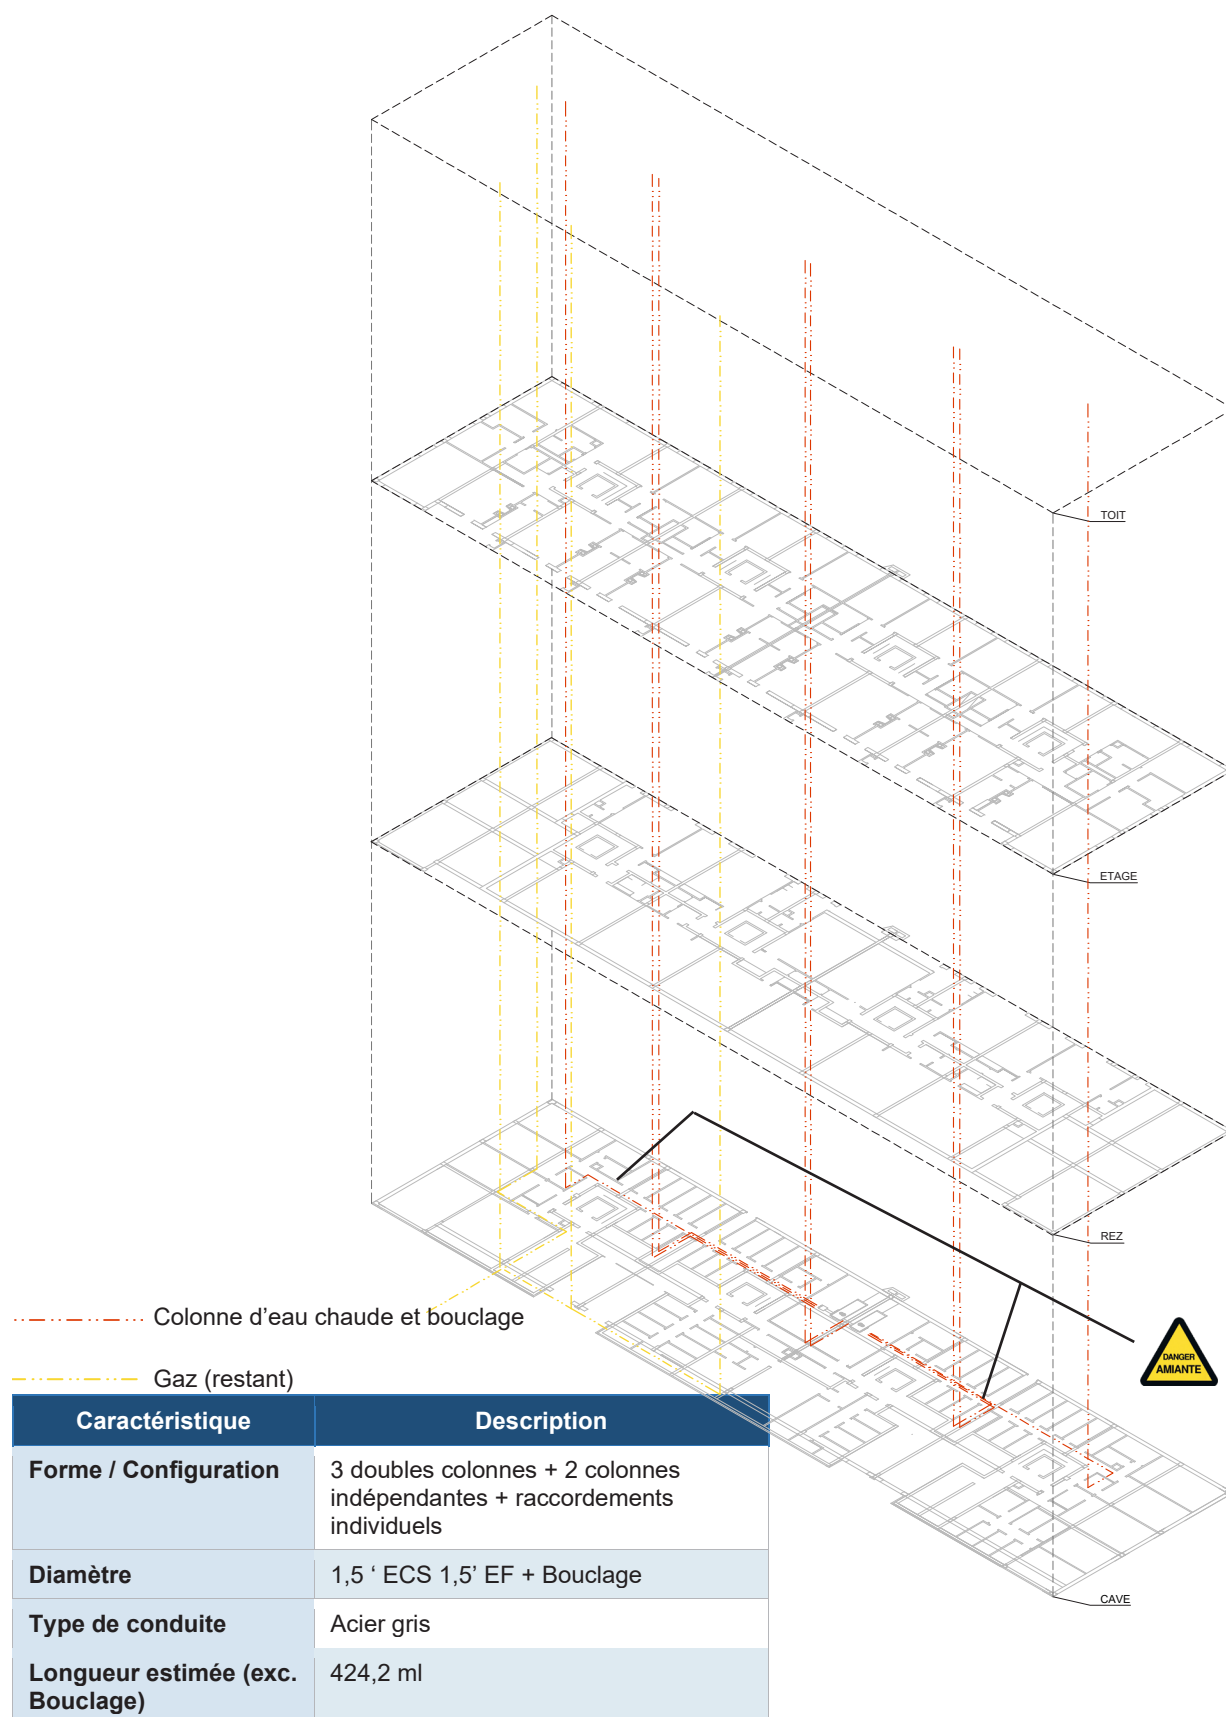
## F – Alimentation Gaz et Eau

L'ensemble des conduites de gaz dans le bâtiment 143 ne sont plus utilisées. Du côté 145, moins d'une dizaine sont encore exploitées. (Apriori 5 seulement)

Corrosion généralisée visible mais peu de fuites actives. Durée de vie dépassée (> 50 ans). Remplacement conseillé en parallèle des travaux d'évacuation pour optimiser l'ouverture des gaines.
